Starkregengefahrenkarte HN100 Tyrlaching Ost

Nr.	Datum	Art der Änderung	gezeichnet/geprüft
Vorhaben:		Sturzflutrisikomanagement Gemeinde Tyrlaching Starkregenbetrachtung	Anlage: Plannummer: 2.1.3 SFRM_TO_B2_ HN100_C1
Vorhabensträger:		VG Kirchweidach	Ausgabe vom 23.07.2024
Landkreis:		Alltötting	Projektnr. 20050-01
Gemeinde:		Tyrlaching	Plangröße A1
Maßstab 1:2.500		Lageplan Starkregengefahrenkarte HN100 Tyrlaching Ost	entworfen JT gezeichnet AP geprüft BU

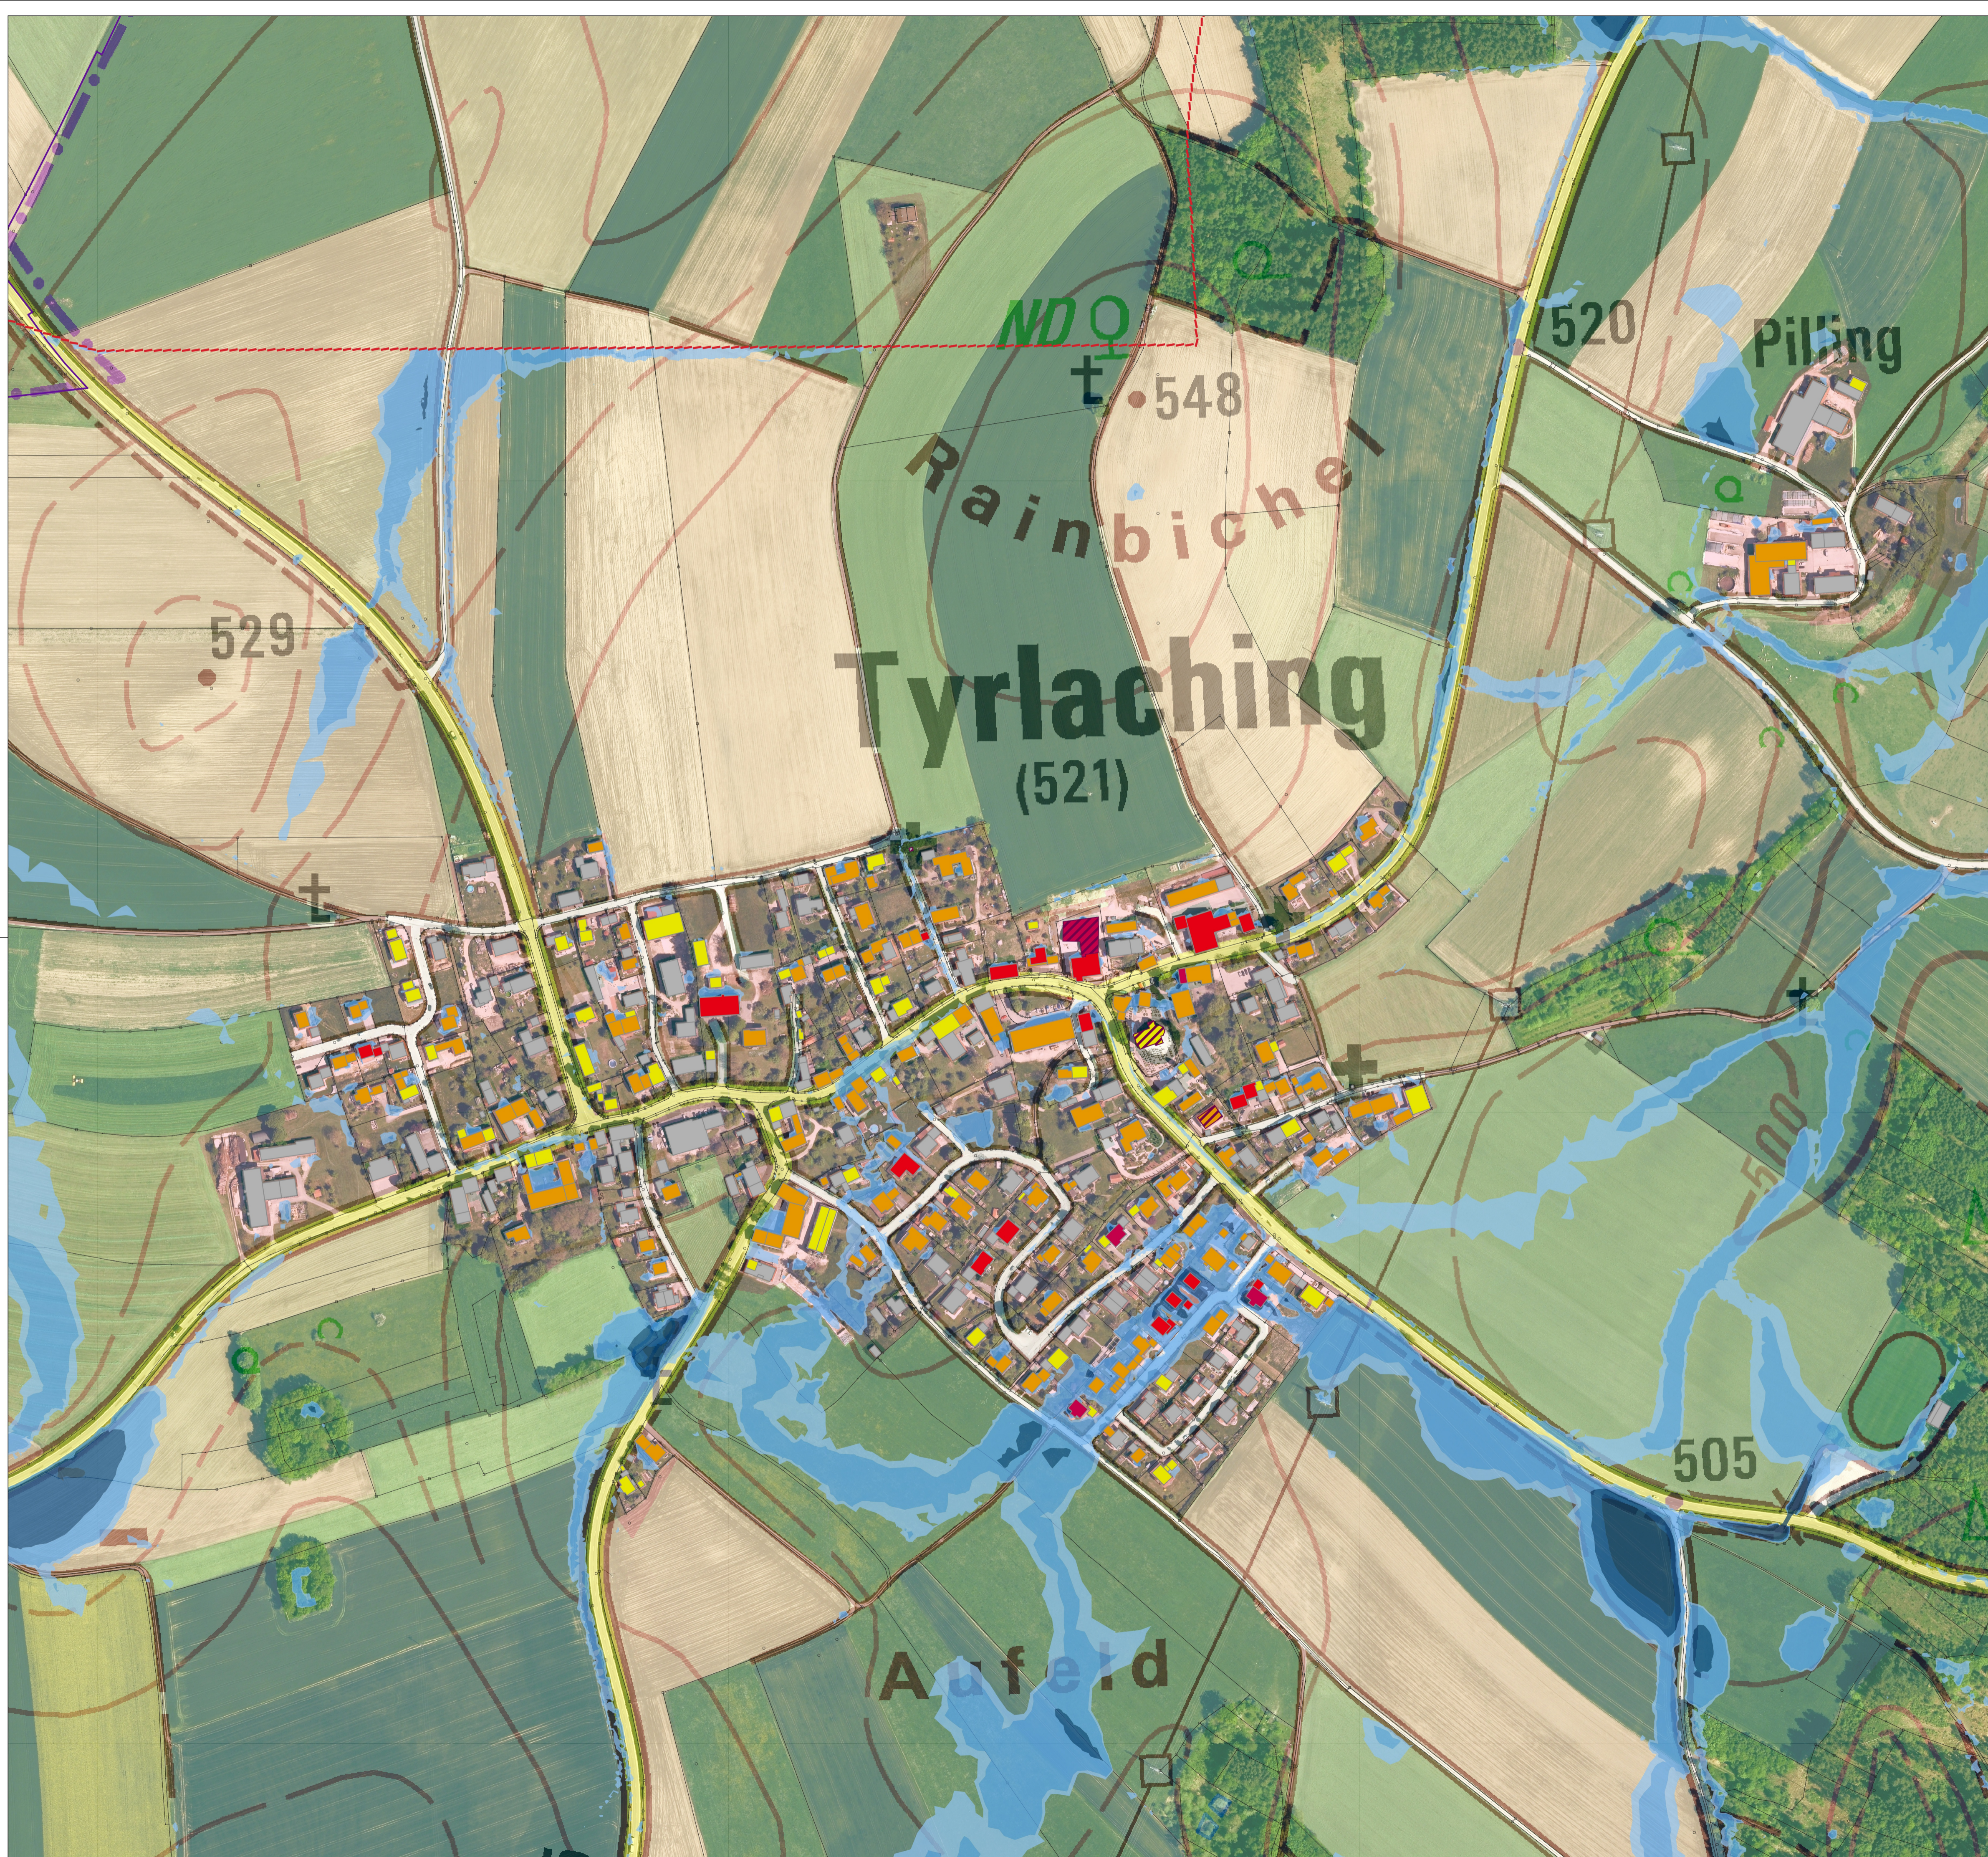
Dargestelltes Regenereignis

Jährlichkeit: HN100
 Regenmenge: 69,9 mm
 Regendauer: 2 h
 Intensität: 35 mm/h

Fließtiefe

- 0,05 m - 0,10 m
- 0,10 m - 0,50 m
- 0,50 m - 1,00 m
- >1,00 m

Betroffene Gebäude
